Instandsetzung von Hybridtürmen und Tragwerksverstärkung mit Sheets auf Carbonfaser-Basis

KTW Umweltschutztechnik GmbH

15. Windbranchentag Windenergie NRW
20./21. Juni 2023
Gelsenkirchen

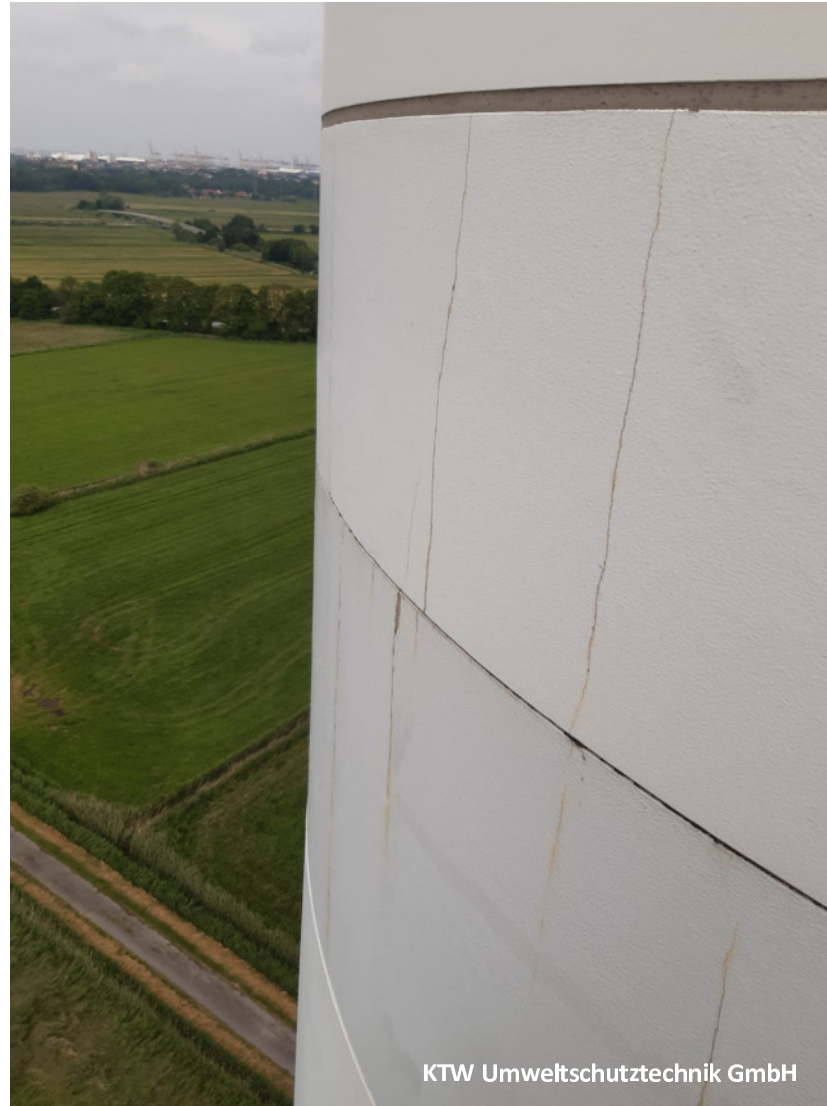
Vertikalriss im Turm
>0,2mm, wasserführend

S	V	D	Note
2	0	3	2,8
